HYDROIZOLACJA ULTRASEAL XP

DETAL FUNDAMENTU

Narożnik płyty lub stopy (Opcja 2)

UX-01

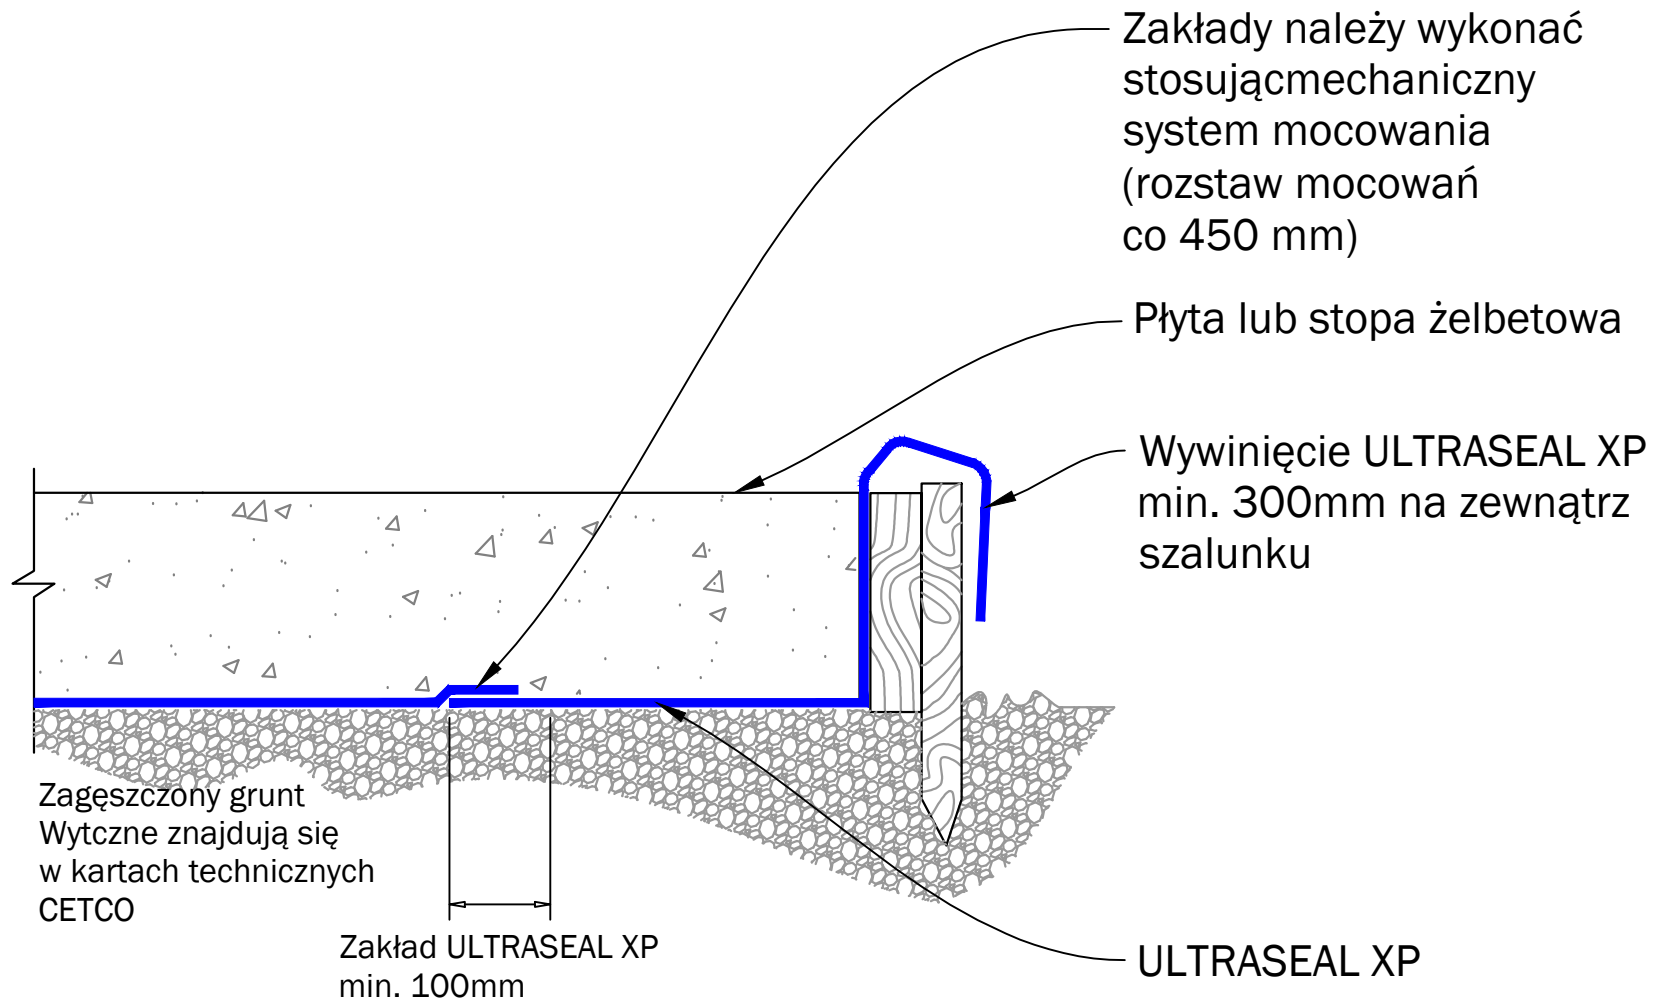
INSTALACJA ULTRASEAL XP GEOTKANINĄ XP DO BETONU
