# HYDROIZOLACJA ULTRASEAL XP

**ŚCIANA  
FUNDAMENTOWA**  
Obróbka blacharska  
ściany  
(przy naporze wody)

**UX-02**

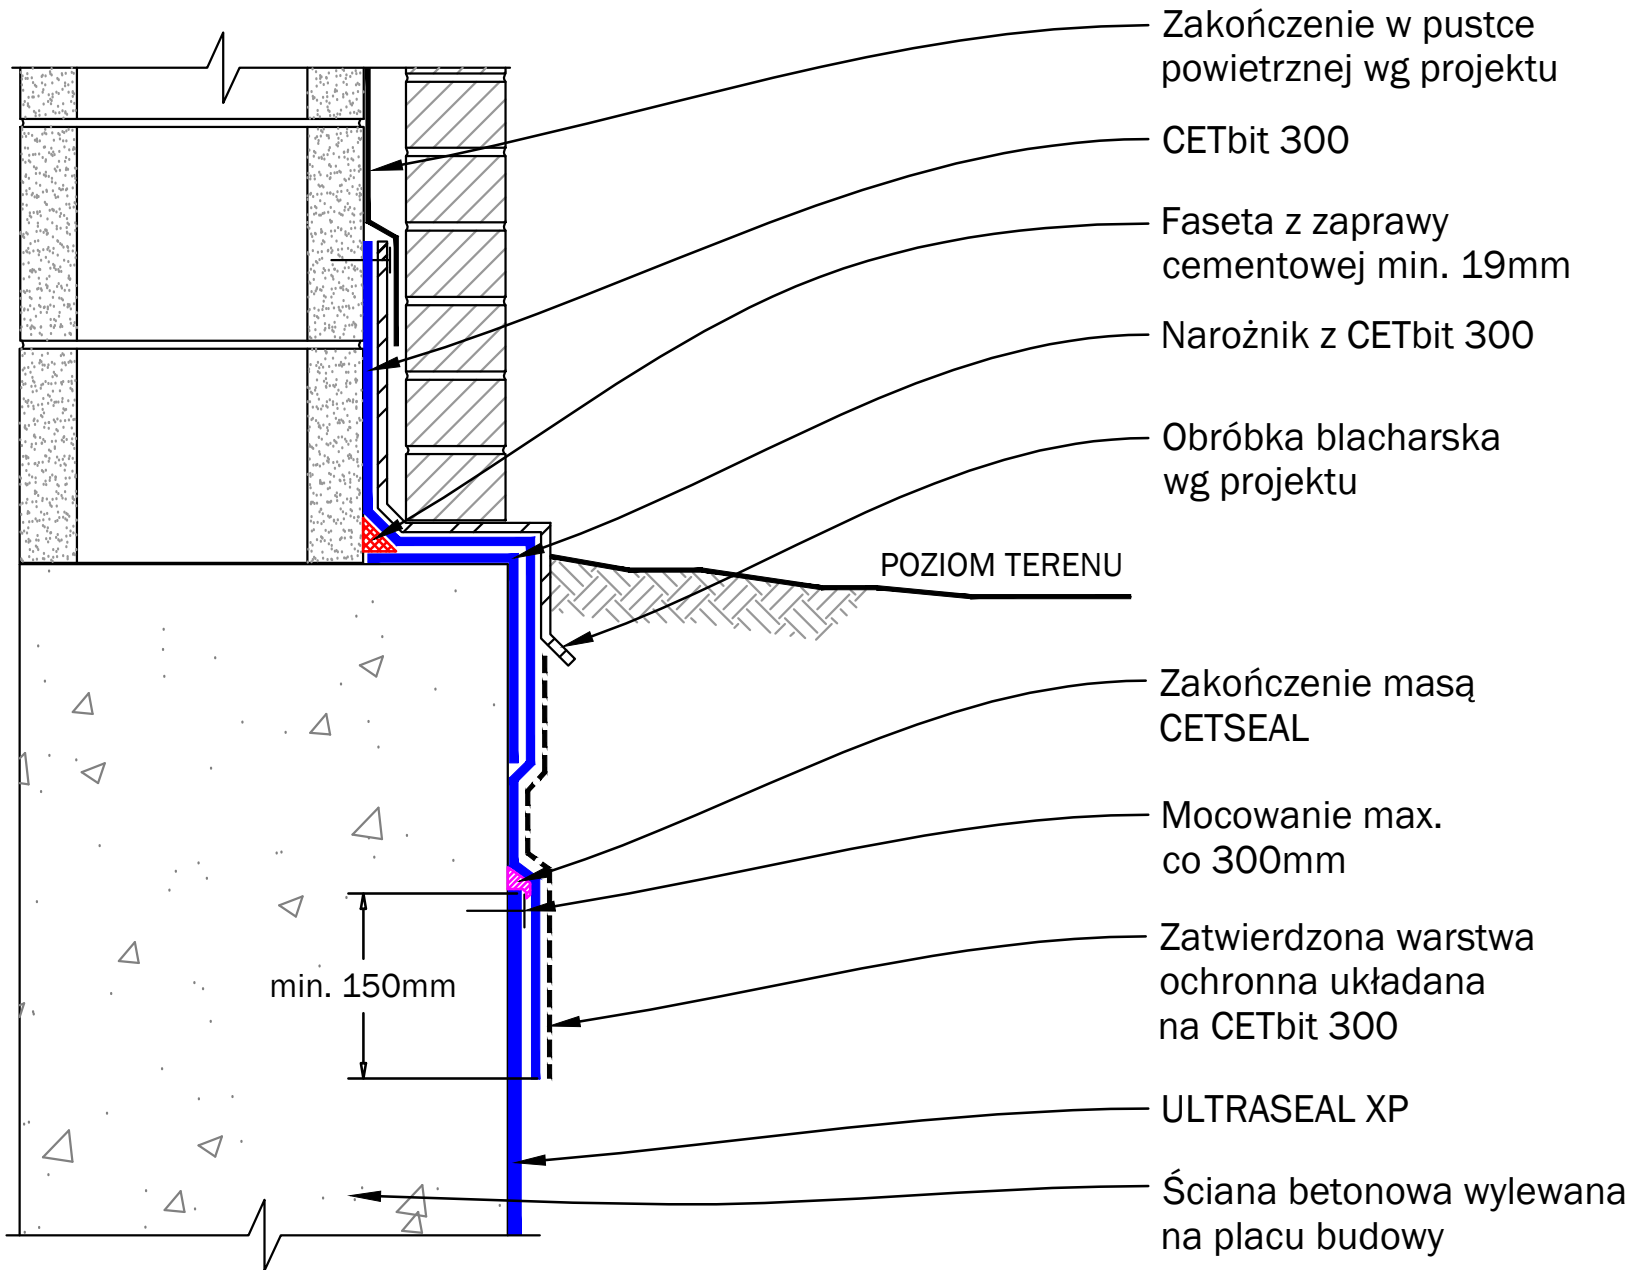
INSTALACJA TAŚMY SEAMTAPE NA WSZYSTKICH ZAKŁADACH ULTRASEAL XP  
INSTALACJA ULTRASEAL XP GEOTKANINĄ XP DO BETONU
